# **LOS REVESTIMIENTOS CERAMICOS EN EL PABELLON DE CARLOS V DEL REAL ALCAZAR DE SEVILLA. TOMO II**

**ESCUELA TECNICA SUPERIOR DE ARQUITECTURA**

**Doctorando, José Castro Fuertes**

**Fichas de daños**

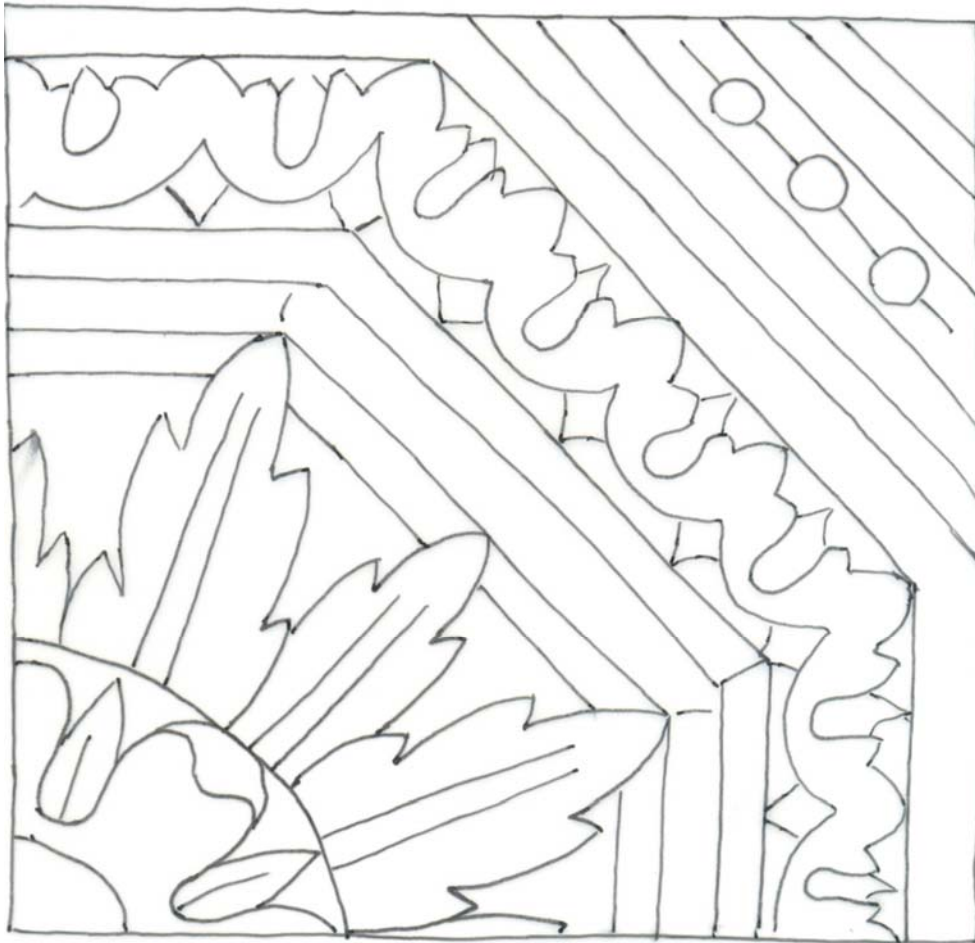
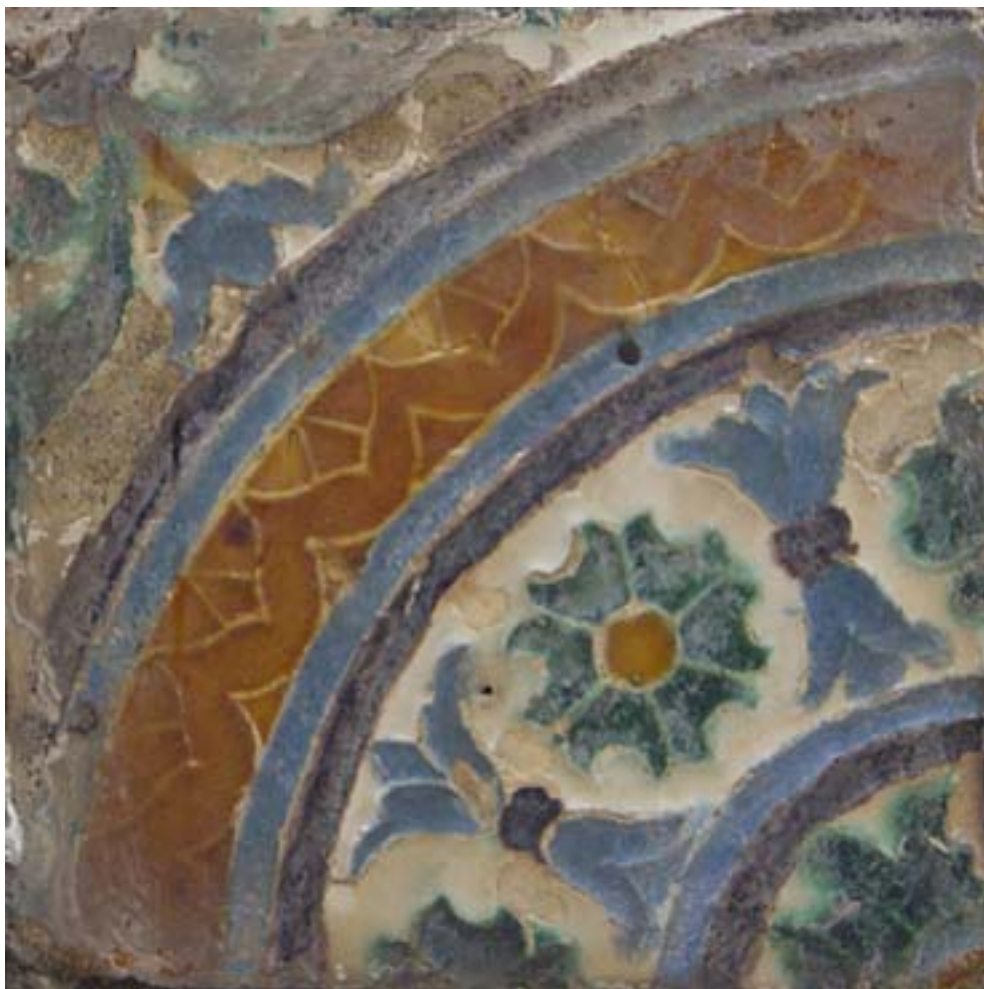
## T45

<b>TIPO</b>	Azulejo de arista, para panel del Siglo XVI.
<b>COLOR</b>	Blanco, melado, azul, verde.
<b>MOTIVO</b>	Vegetal y geométrico.
<b>TAMAÑO</b>	13 x 13 cm.
<b>POSICIÓN</b>	Banco y murete.
<b>PROCEDENCIA</b>	Desconocida

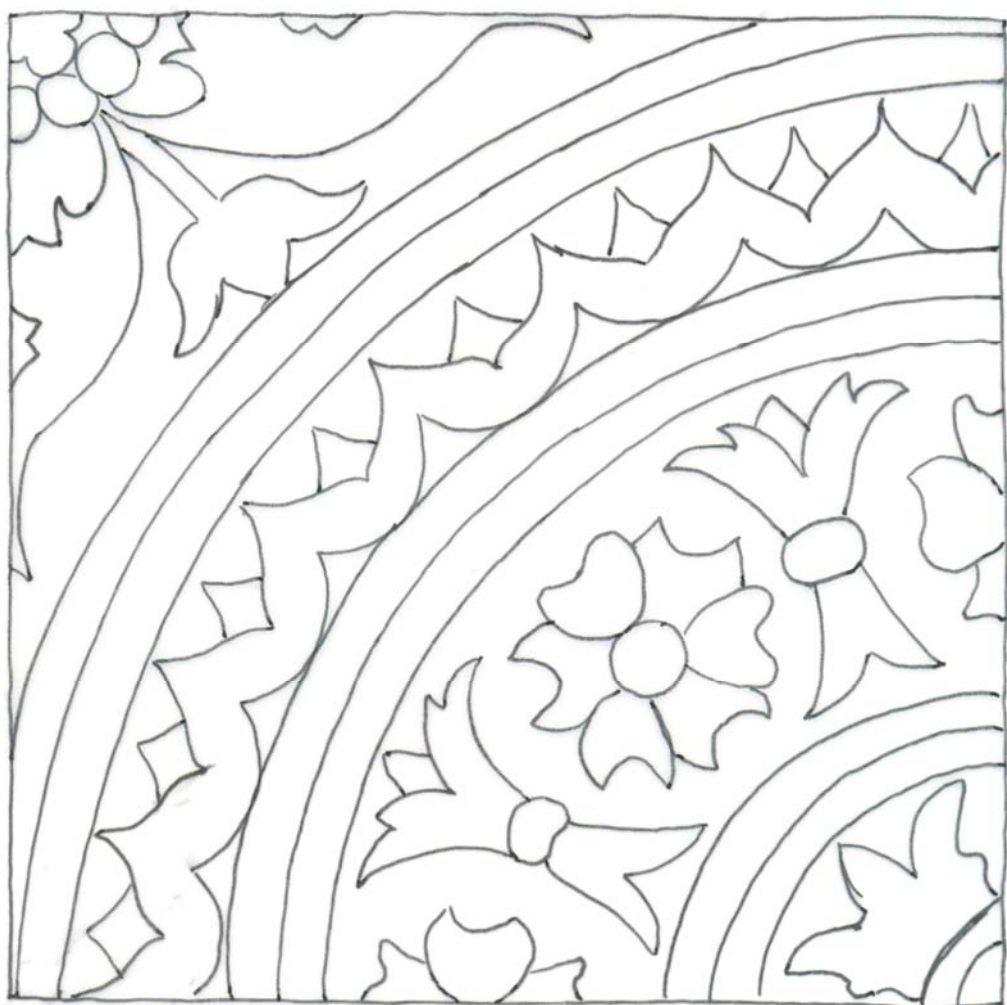
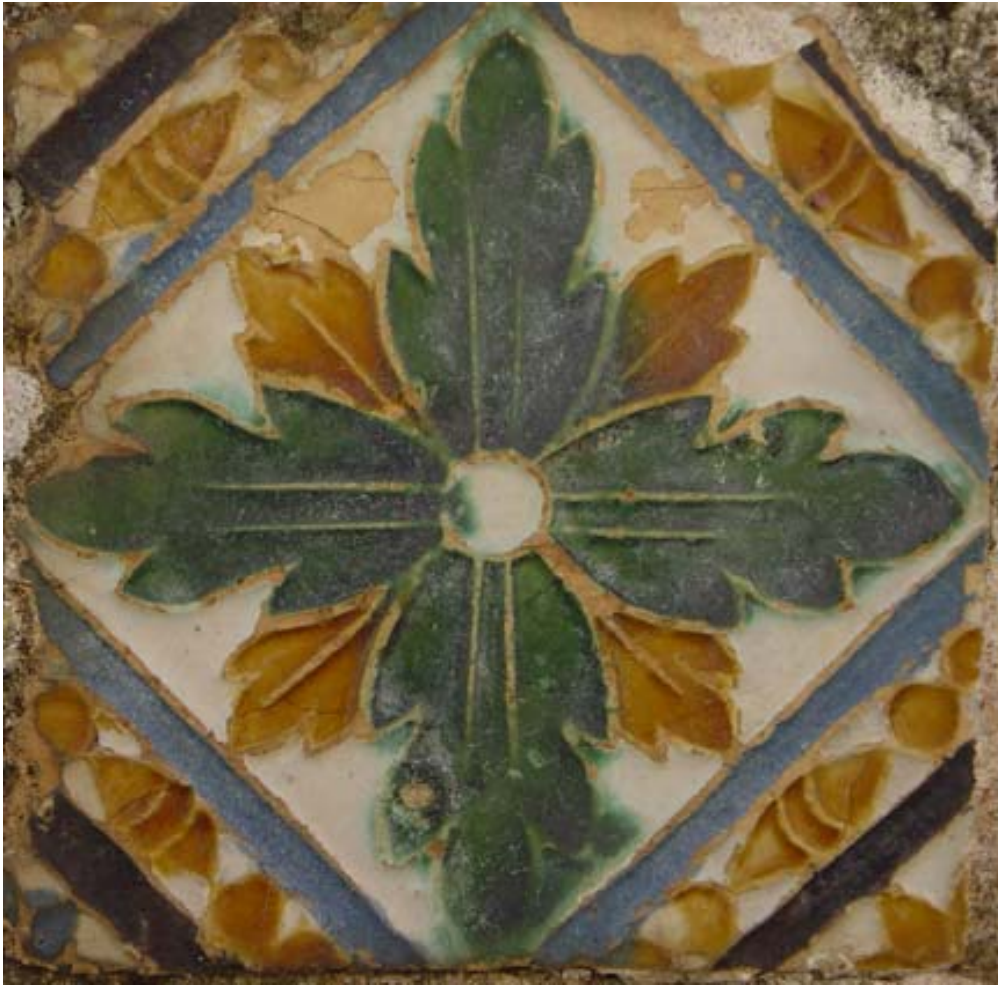
## T46

<b>TIPO</b>	Azulejo de arista, para panel del Siglo XVI.
<b>COLOR</b>	Blanco, melado, azul, verde.
<b>MOTIVO</b>	Geométrico y vegetal.
<b>TAMAÑO</b>	13 x 13 cm.
<b>POSICIÓN</b>	Muretes.
<b>PROCEDENCIA</b>	Desconocida

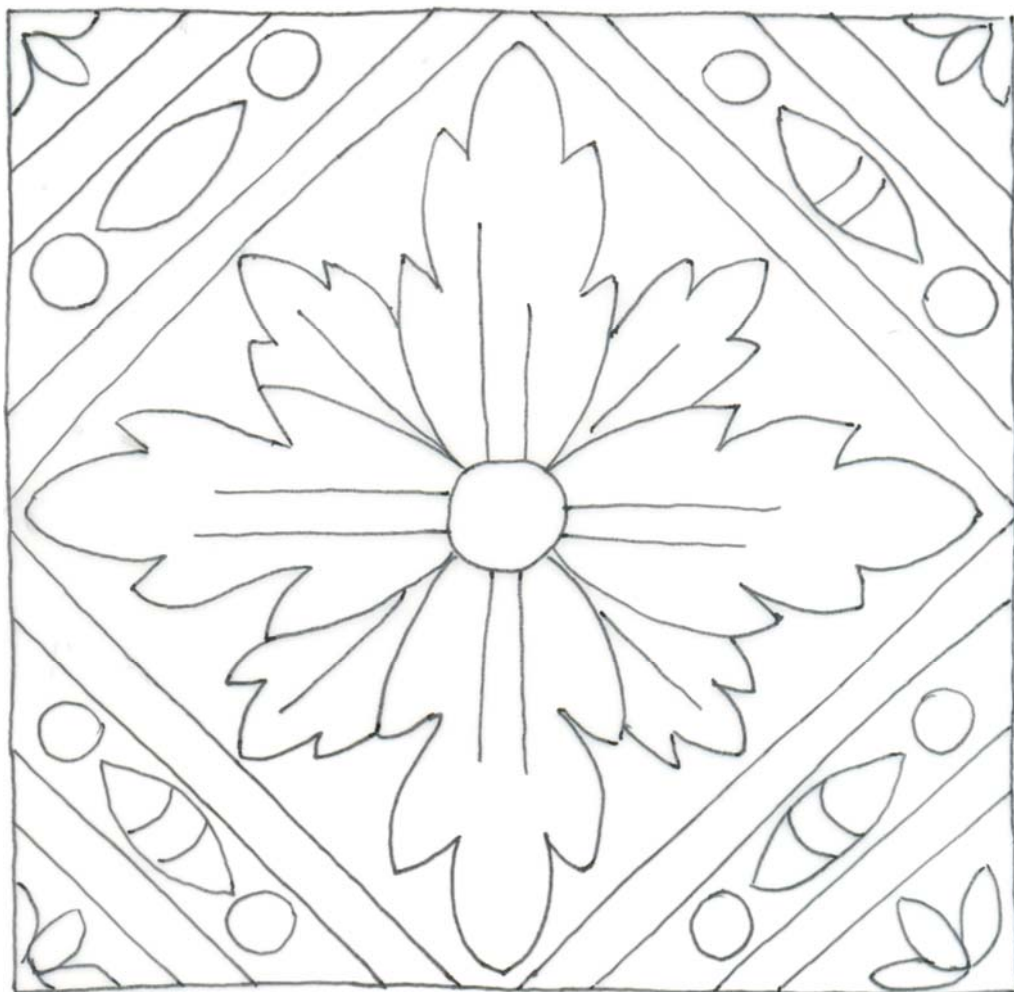
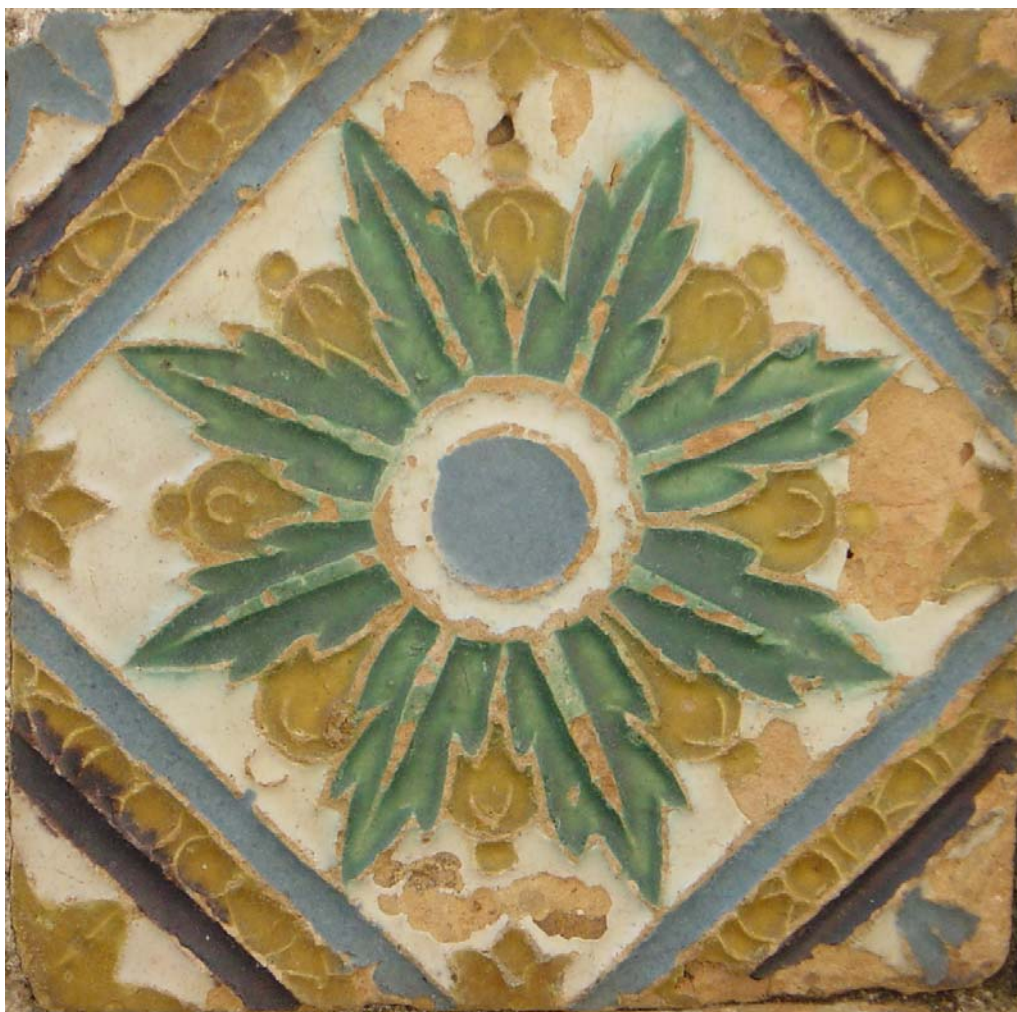
**T47**

<b>TIPO</b>	Azulejo de arista, para panel del Siglo XVI.
<b>COLOR</b>	Blanco, melado, azul, verde.
<b>MOTIVO</b>	Geométrico y vegetal.
<b>TAMAÑO</b>	13 x 13 cm.
<b>POSICIÓN</b>	Muretes, panel.
<b>PROCEDENCIA</b>	Desconocida

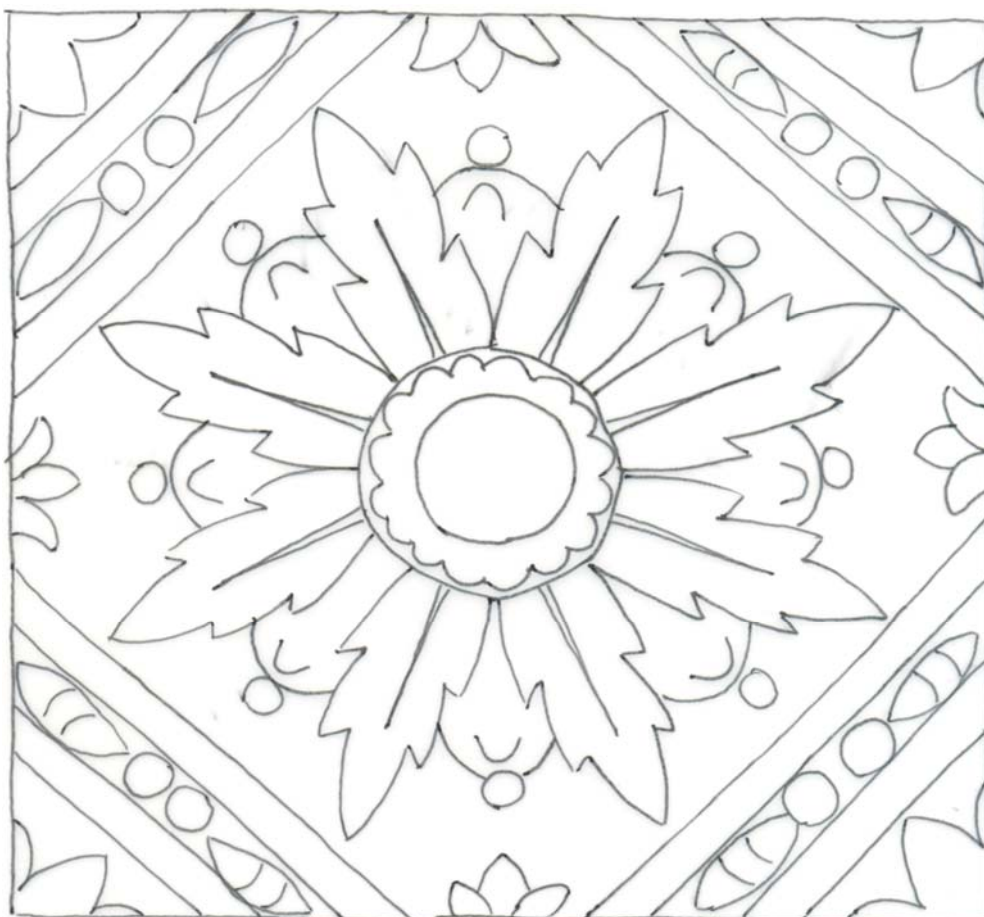
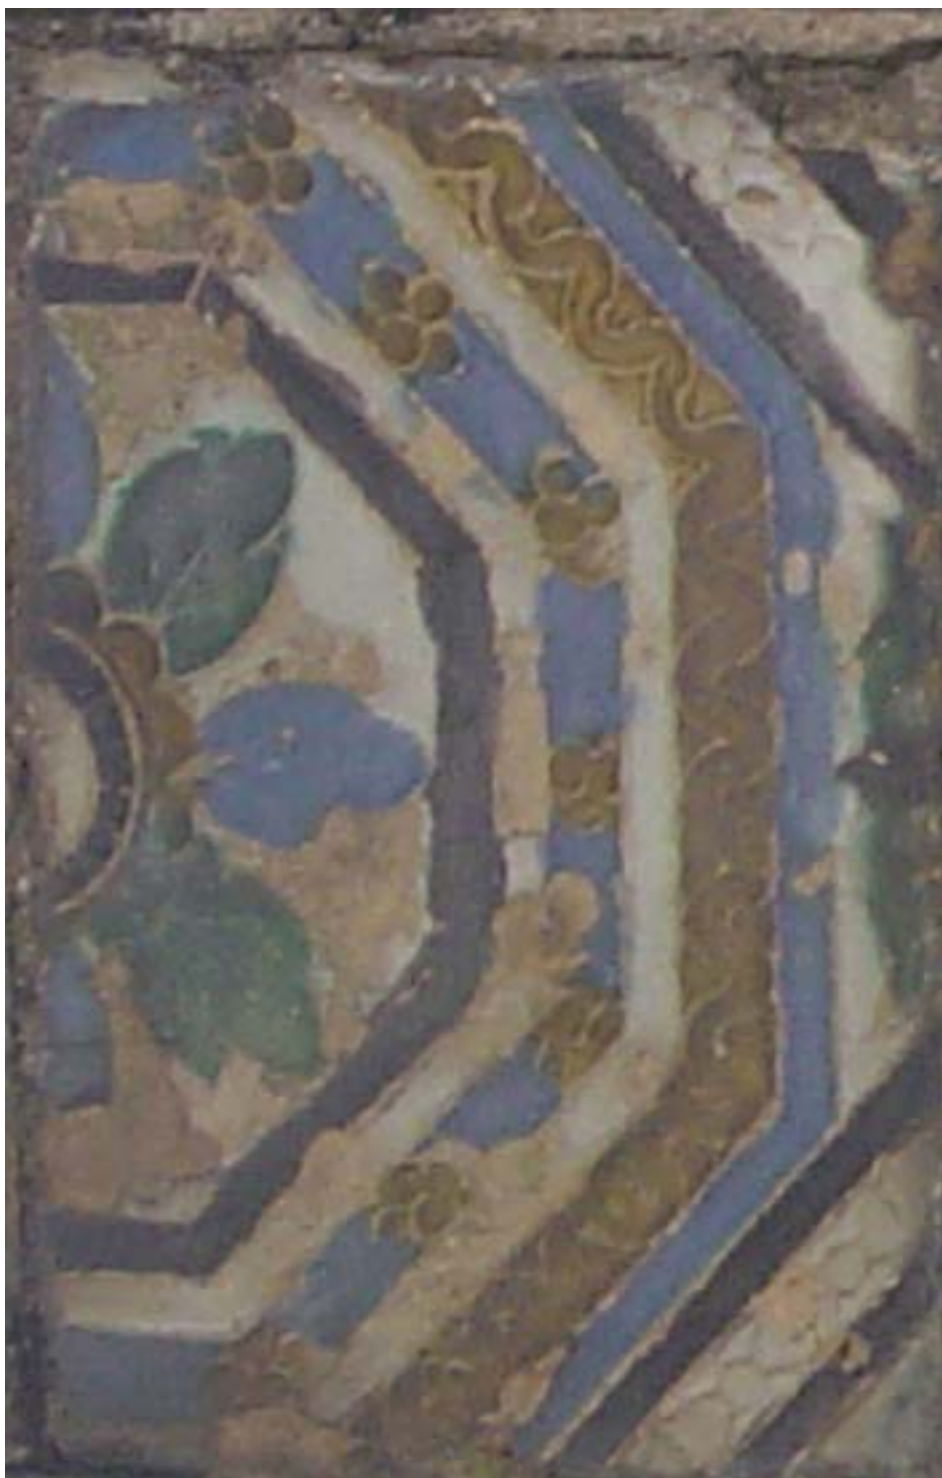
## T48

<b>TIPO</b>	Azulejo de arista, para panel o techo (entre vigas). Siglo XVI.
<b>COLOR</b>	Blanco, melado, azul, verde.
<b>MOTIVO</b>	Panel de dos que forman artesón octogonal con florón central.
<b>TAMAÑO</b>	19,5 x 12,5 cm.
<b>POSICIÓN</b>	Murete 1 interior.
<b>PROCEDENCIA</b>	Desconocida

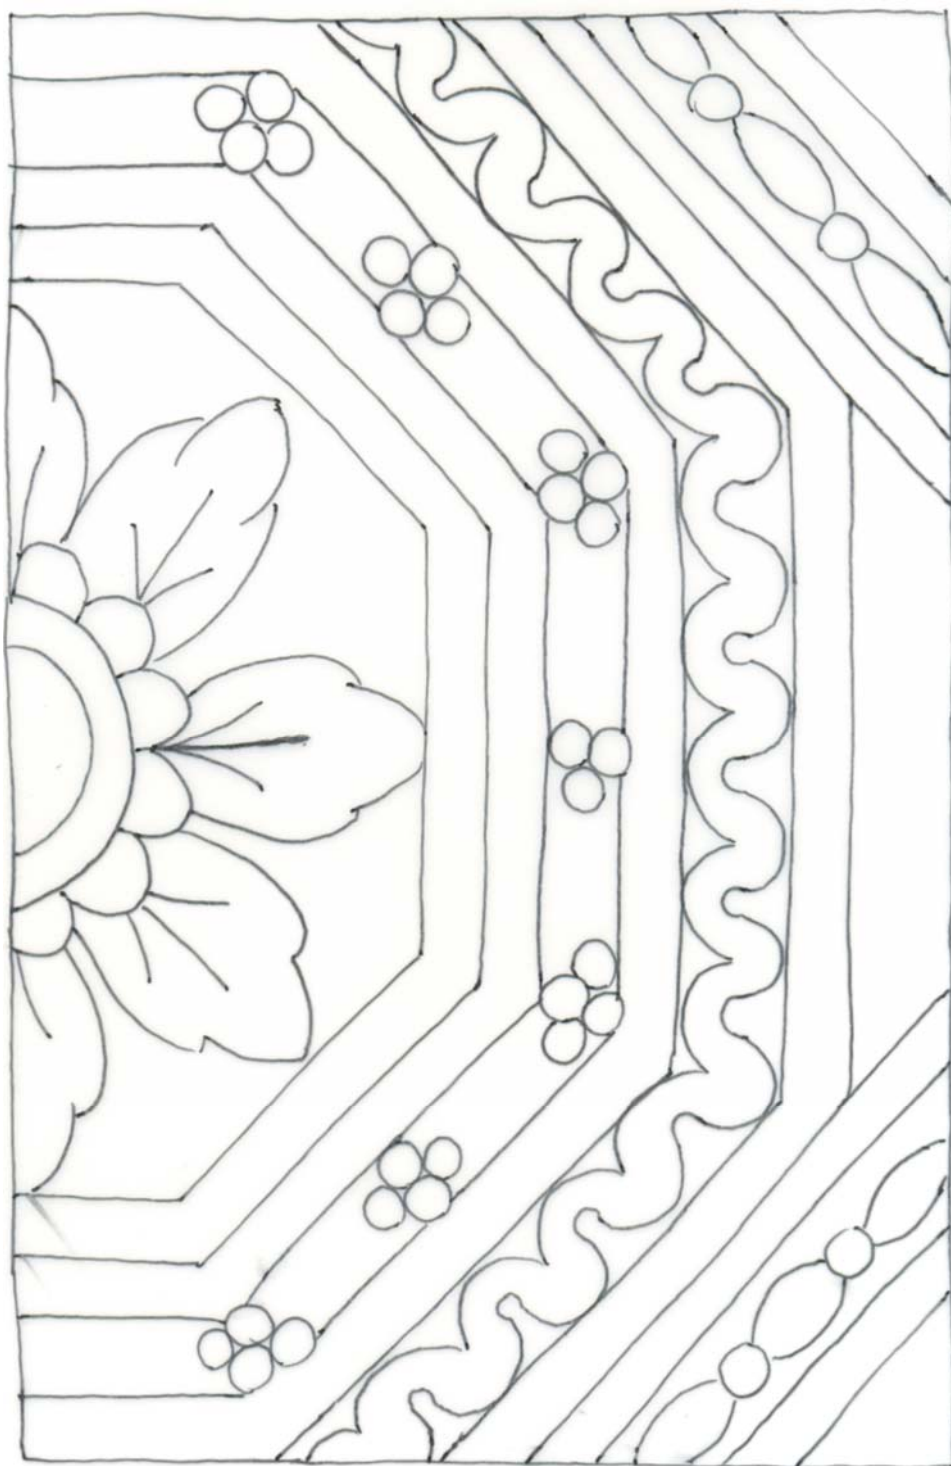
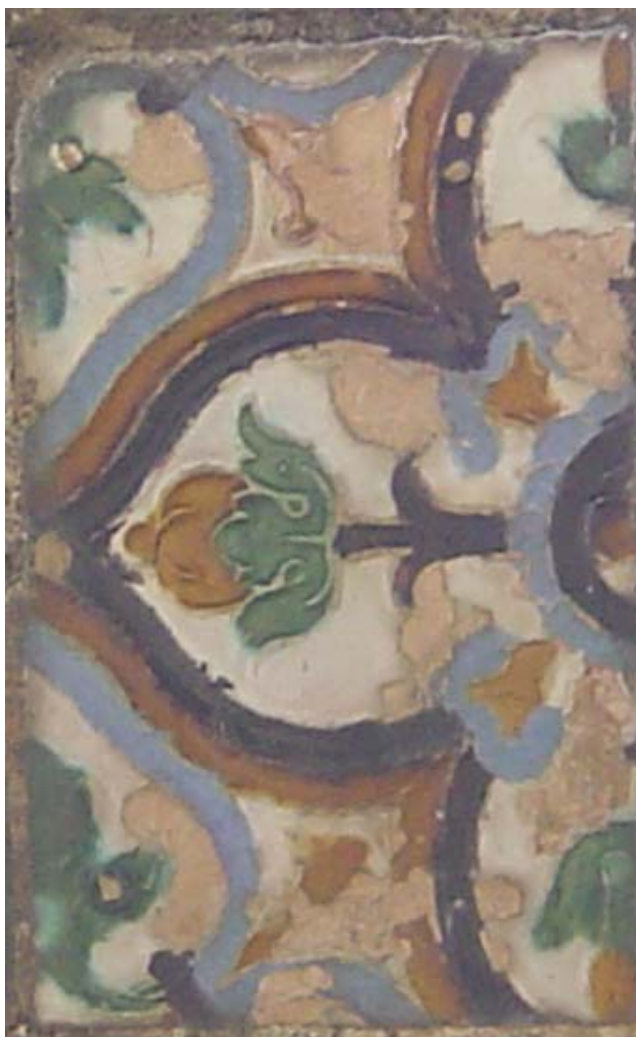
## T 49

<b>TIPO</b>	Azulejo de arista, para panel o techo (entre vigas). Siglo XVI.
<b>COLOR</b>	Blanco, melado, azul, verde.
<b>MOTIVO</b>	Panel de dos que forman artesón en forma de trébol con rueda dentada central y trébol de cuatro hojas dentro, ya fuera y partiendo de la rueda, formando una cruz, tenemos cuatro flores que parecen granadas y rodeando a este conjunto una especie de trébol de cuatro hojas que tienen forma de arco conopial. En las esquinas del dibujo aparecen unos ramilletes de dos hojas o ramas con una flor en el centro.
<b>TAMAÑO</b>	19,5 x 12,5 cm.
<b>POSICIÓN</b>	Murete 1 interior.
<b>PROCEDENCIA</b>	Desconocida

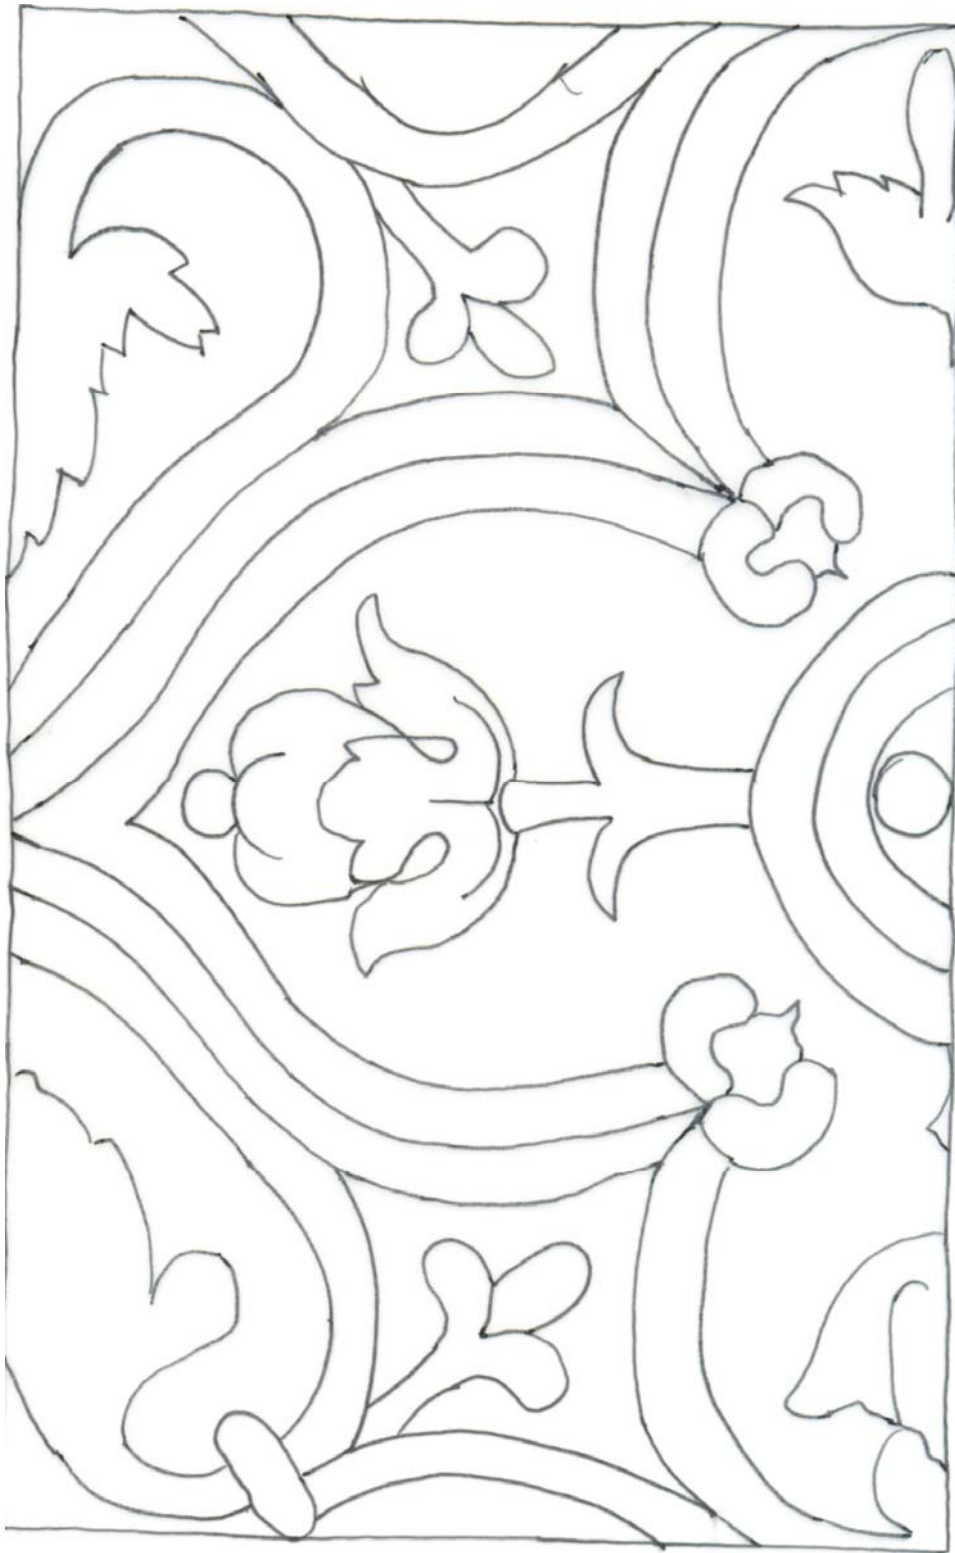
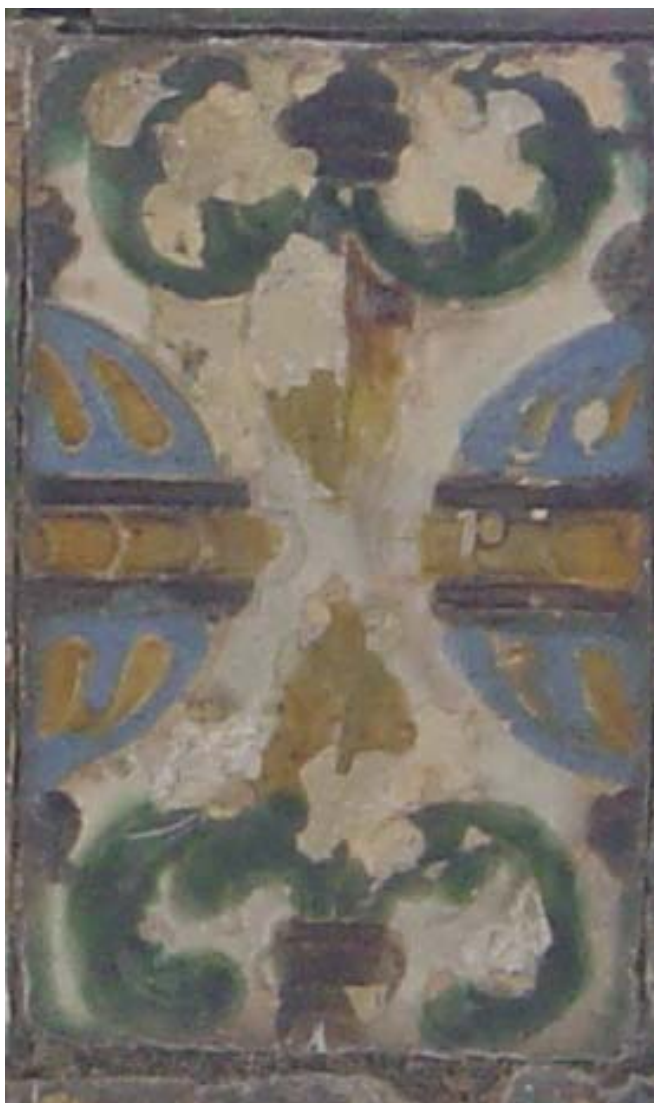
## T50

<b>TIPO</b>	Azulejo de arista, para panel o techo (entre vigas). Siglo XVI.
<b>COLOR</b>	Fondo blanco, azul, verde, melado y negro.
<b>MOTIVO</b>	Vegetal con flores de lis centrales encontradas y dos medias esferas gallonadas a los lados.
<b>TAMAÑO</b>	19,5 x 12 cm.
<b>POSICIÓN</b>	Murete 1 interior.
<b>PROCEDENCIA</b>	Desconocida

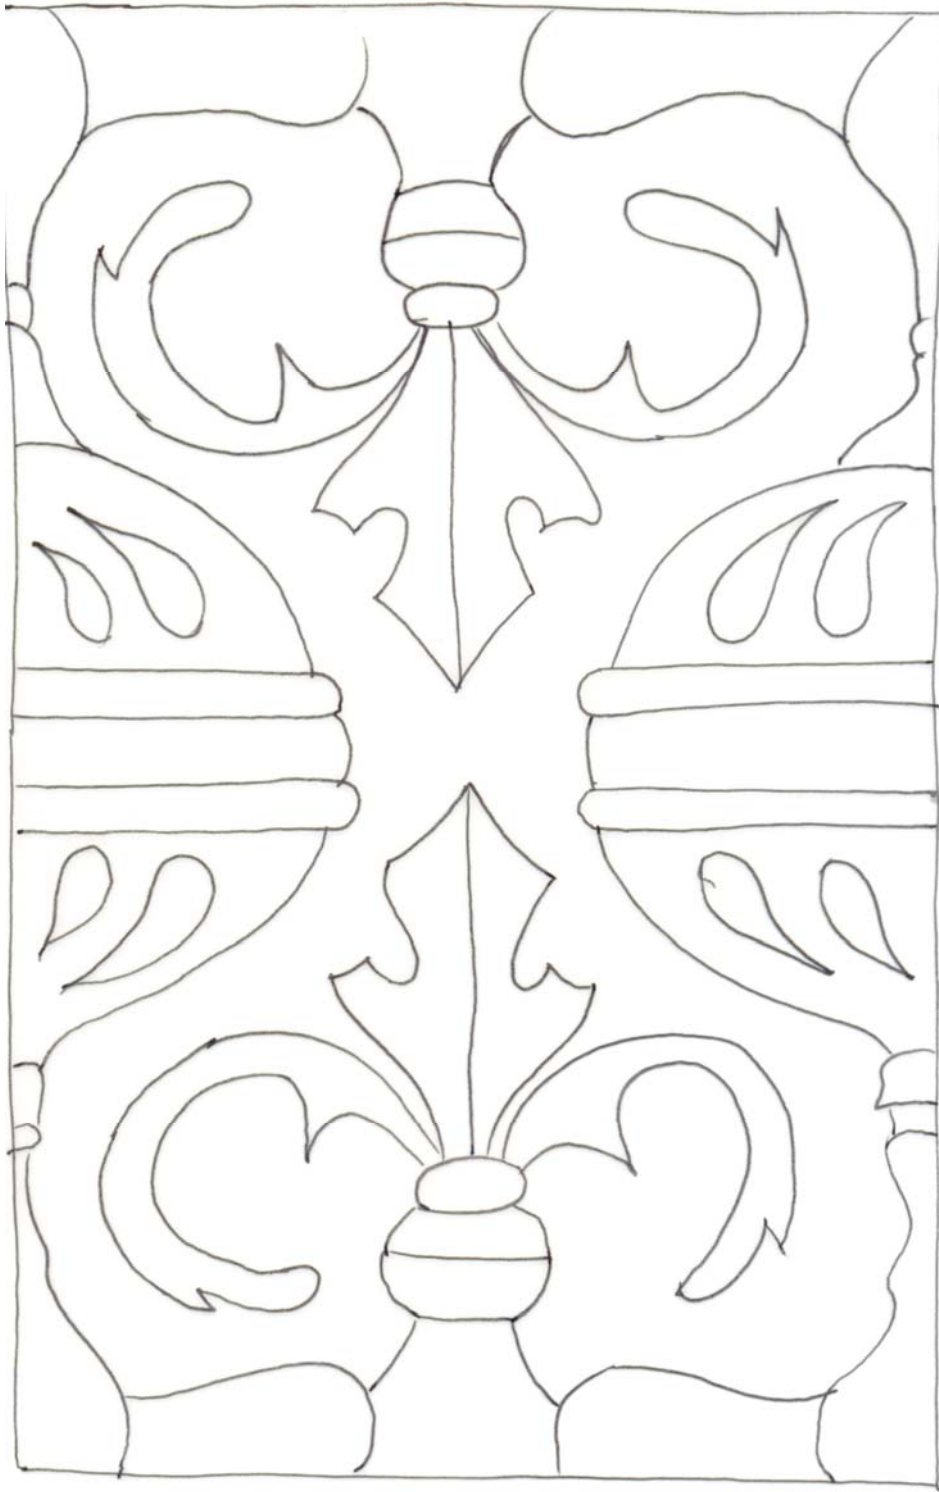
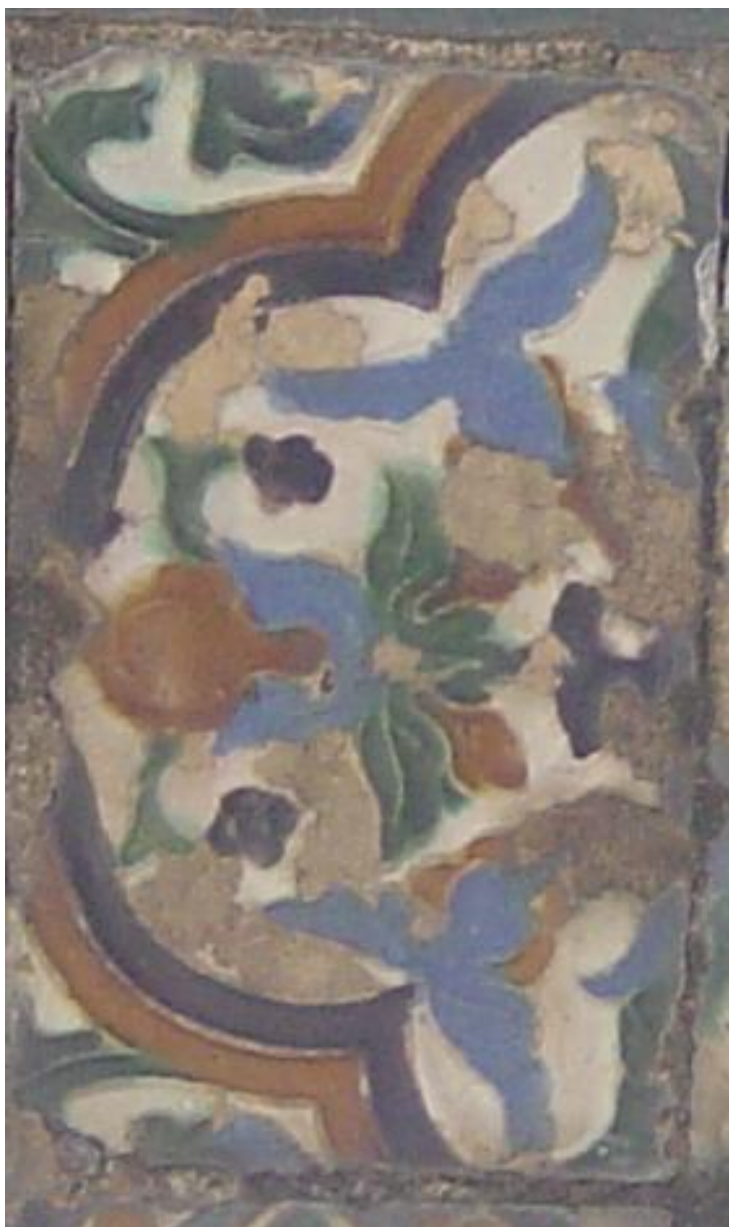
## T 51

<b>TIPO</b>	Azulejo de arista, para panel o techo (entre vigas). Siglo XVI.
<b>COLOR</b>	Fondo blanco, azul, verde, melado y negro.
<b>MOTIVO</b>	Forma parte de un panel de dos que con motivos vegetales o frutales.
<b>TAMAÑO</b>	19,5 x 12 cm.
<b>POSICIÓN</b>	Muro o banco 1 en su parte interior.
<b>PROCEDENCIA</b>	Desconocida

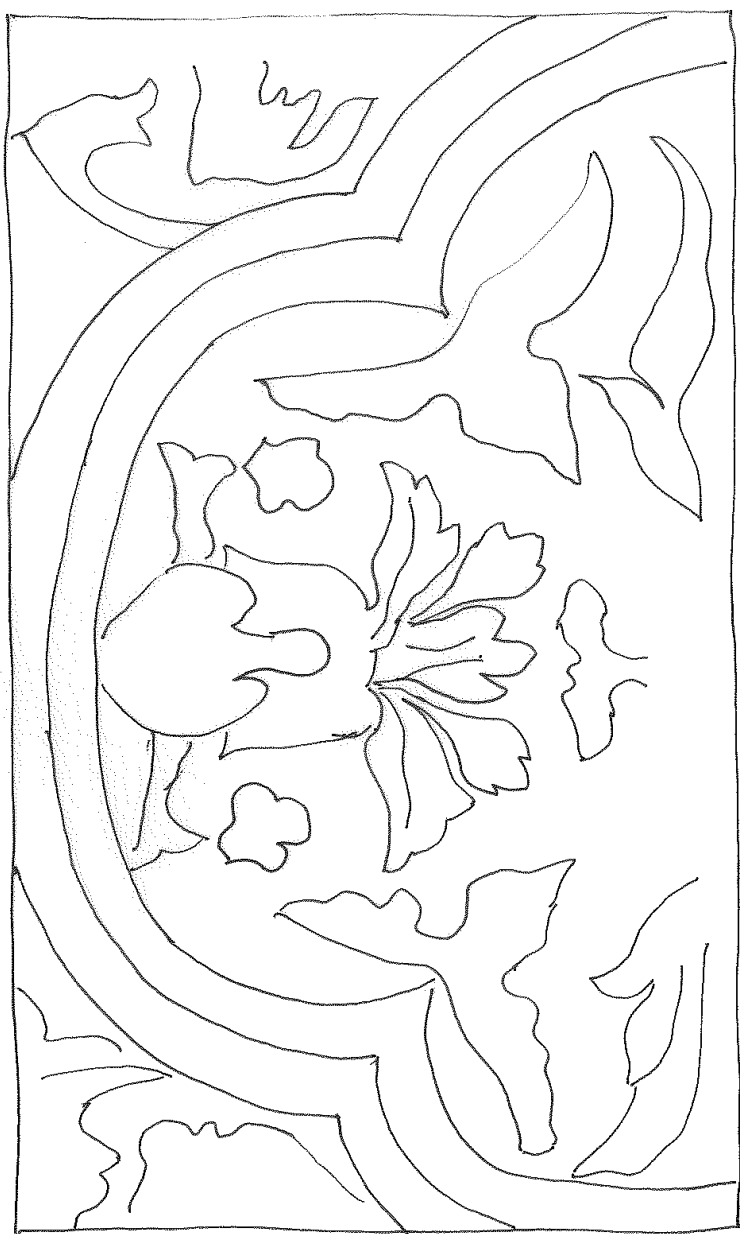
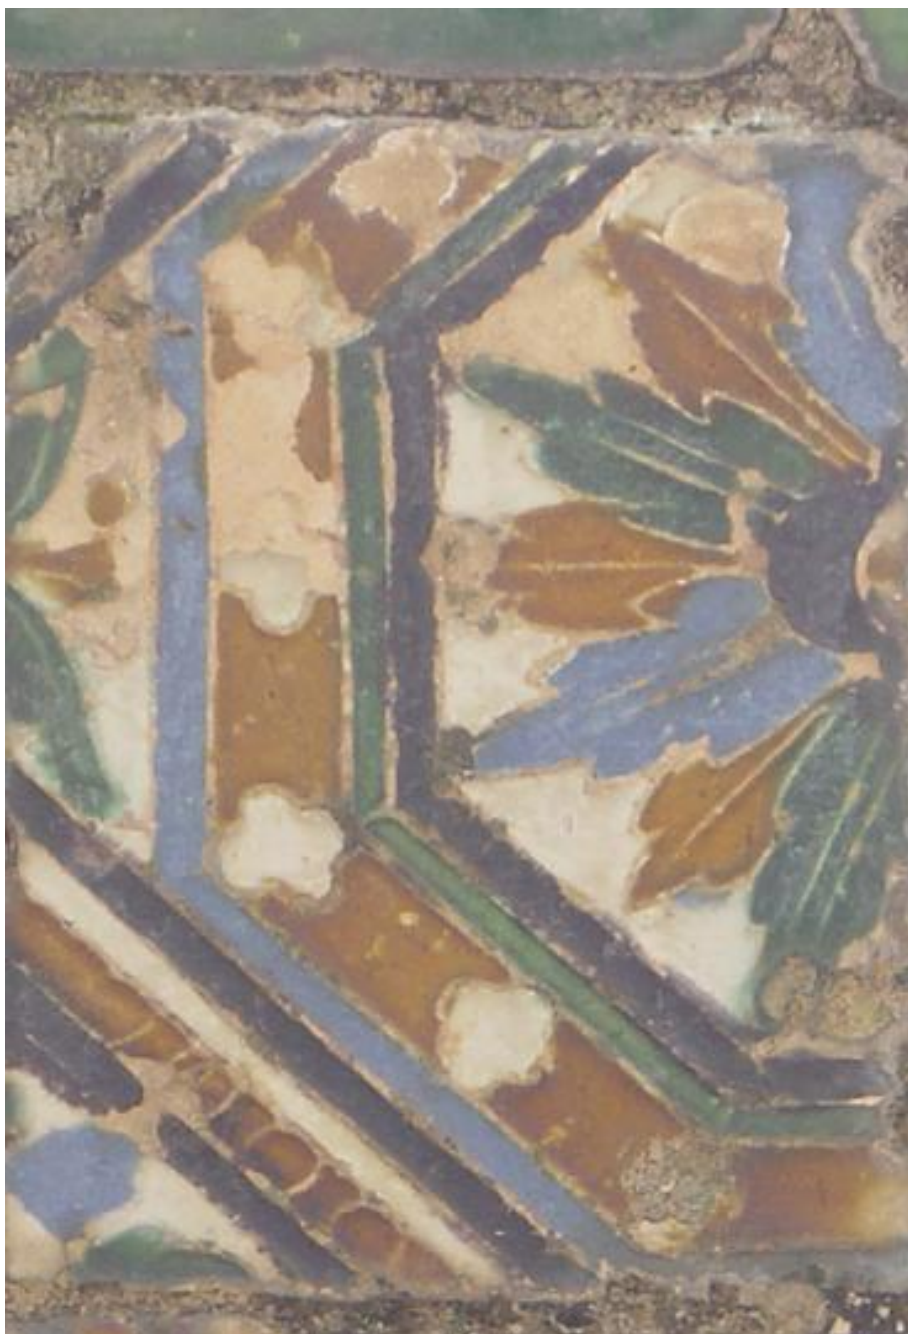
## T52

<b>TIPO</b>	Azulejo de arista, para panel o techo (entre vigas). Siglo XVI.
<b>COLOR</b>	Fondo blanco, azul, verde, melado y negro.
<b>MOTIVO</b>	Panel de dos que forman artesón octogonal con florón central.
<b>TAMAÑO</b>	19,5 x 12 cm.
<b>POSICIÓN</b>	Alzado interior del banco 1.
<b>PROCEDENCIA</b>	Desconocida

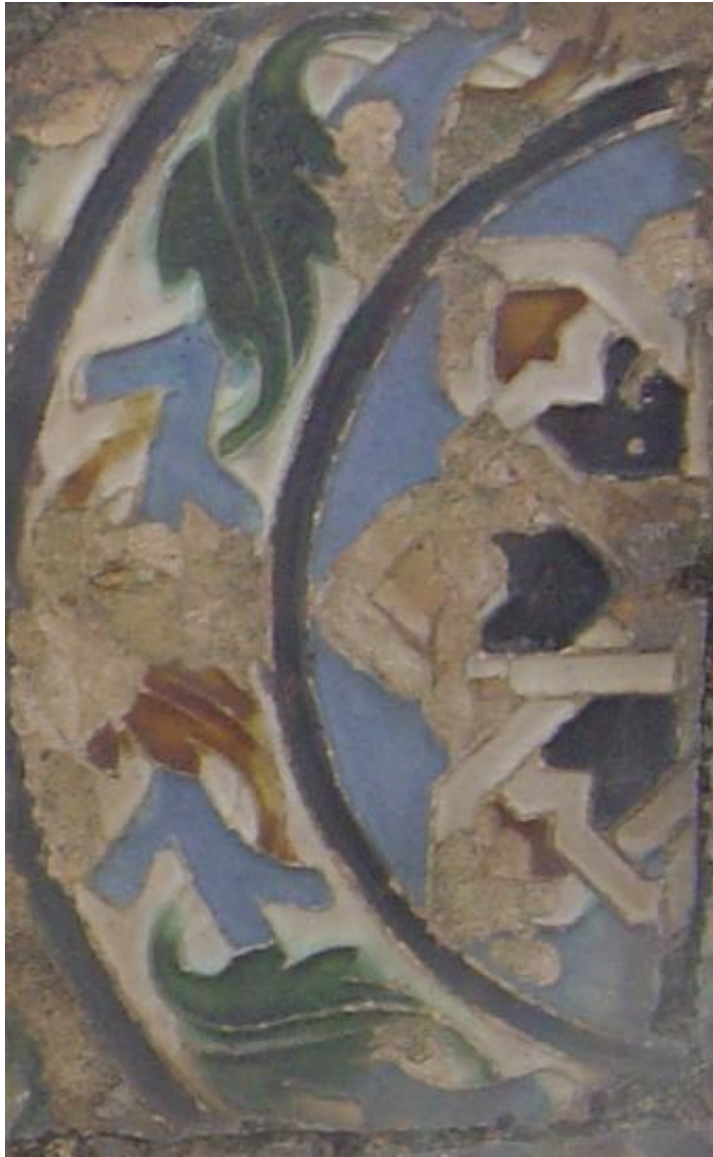
## T53

<b>TIPO</b>	Azulejo de arista, para panel o techo (entre vigas). Siglo XVI.
<b>COLOR</b>	Fondo blanco, azul, verde, melado y negro.
<b>MOTIVO</b>	Geométrico y vegetal, forma parte de panel de dos. Circulo con guirnalda floral y lacería central.
<b>TAMAÑO</b>	19,5 x 12 cm.
<b>POSICIÓN</b>	Banco 1 interior.
<b>PROCEDENCIA</b>	Desconocida

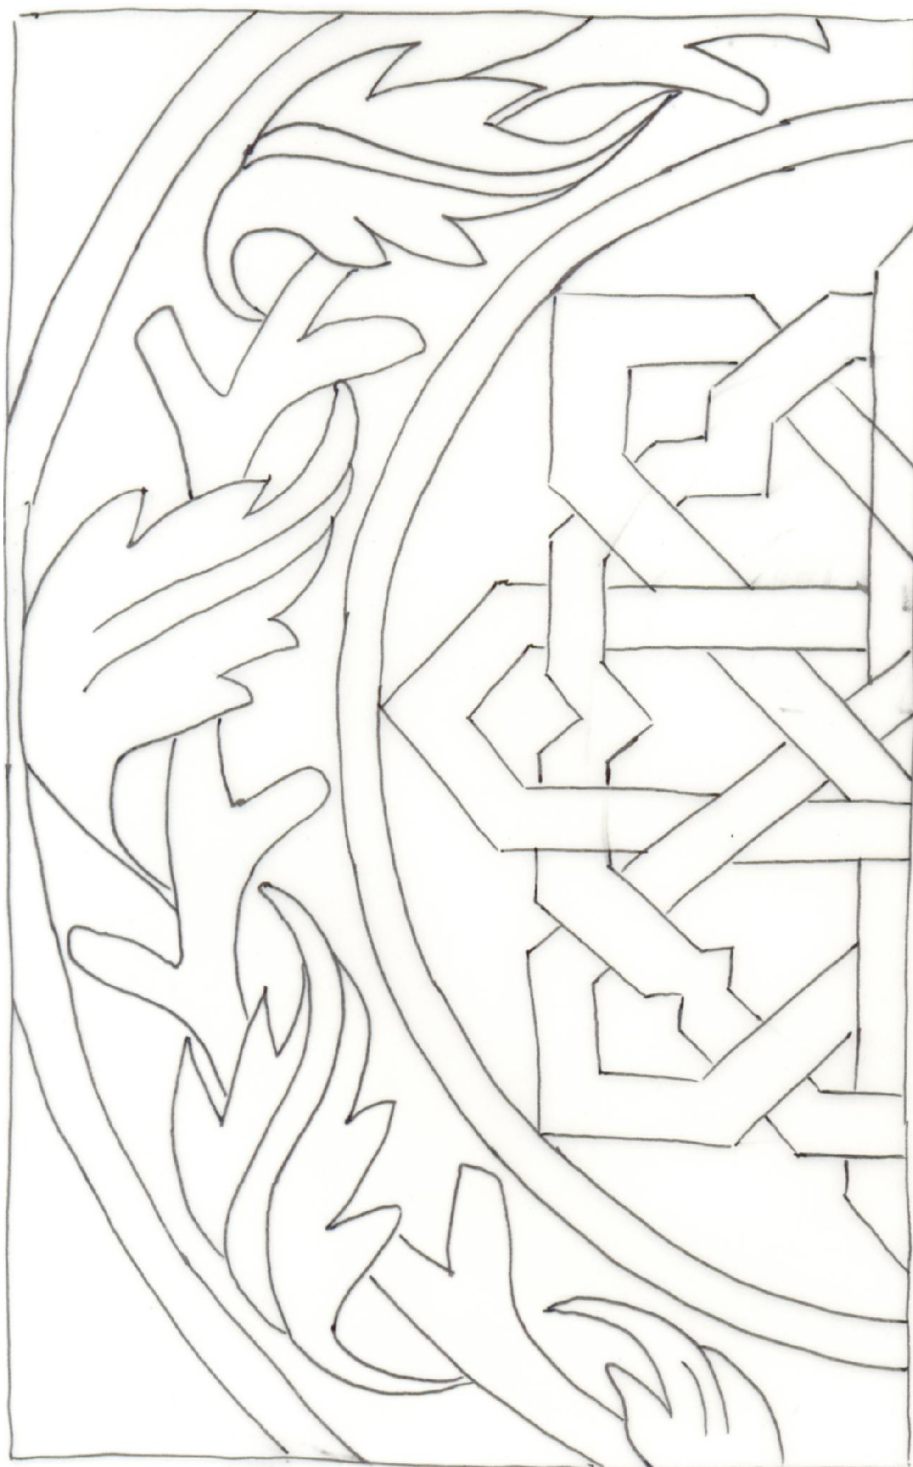
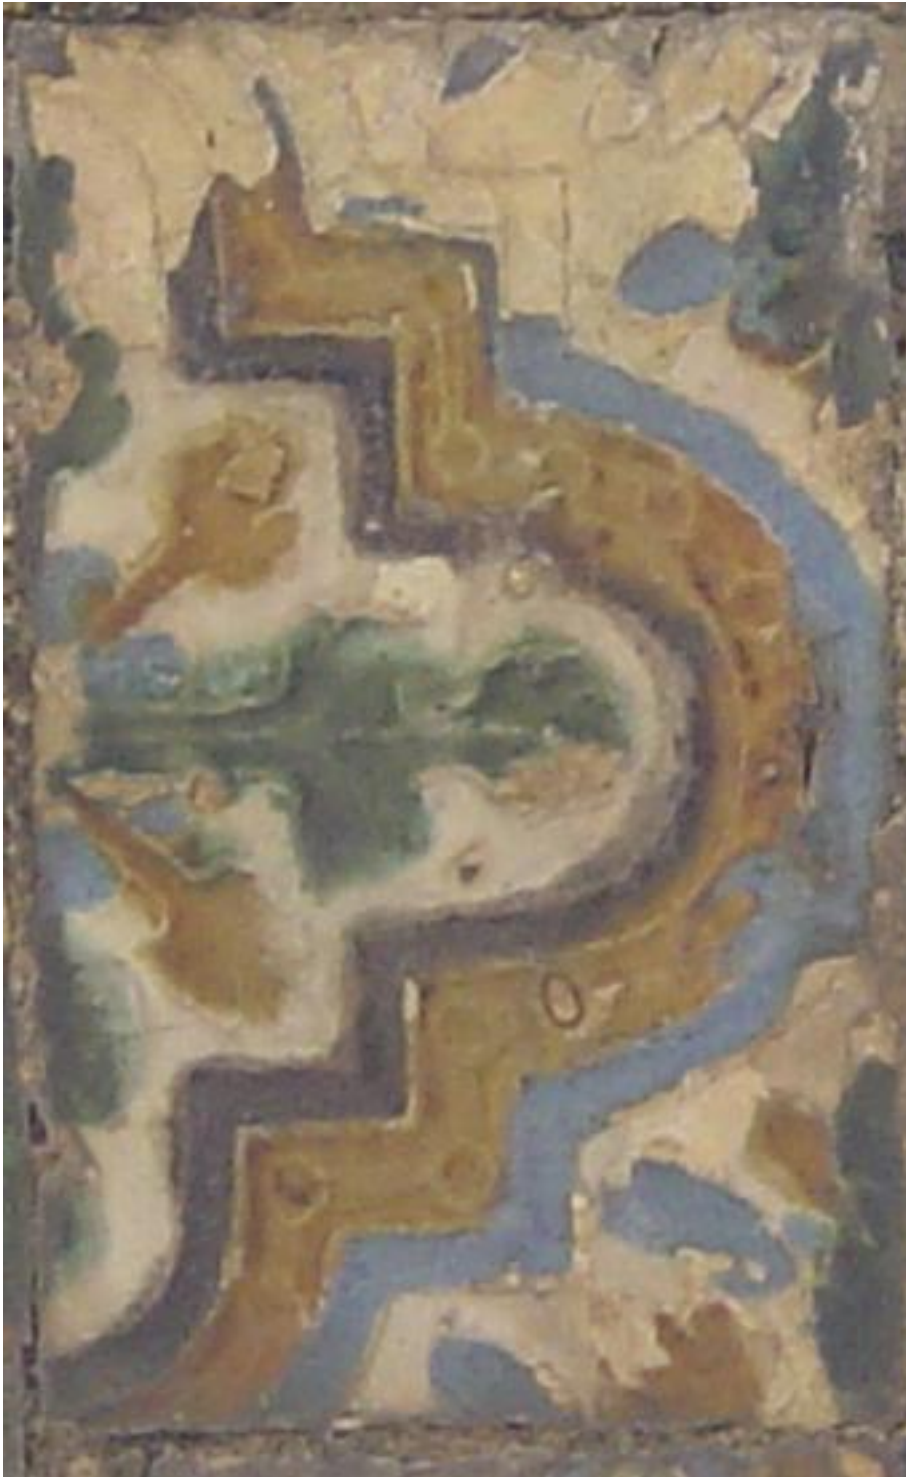
T54

<b>TIPO</b>	Azulejo de arista, para panel o techo (entre vigas). Siglo XVI.
<b>COLOR</b>	Fondo blanco, azul, verde, melado y negro.
<b>MOTIVO</b>	Vegetal y geométrico, que forman un panel de dos.
<b>TAMAÑO</b>	19,5 x 12 cm.
<b>POSICIÓN</b>	Banco 1 en interior.
<b>PROCEDENCIA</b>	Desconocida

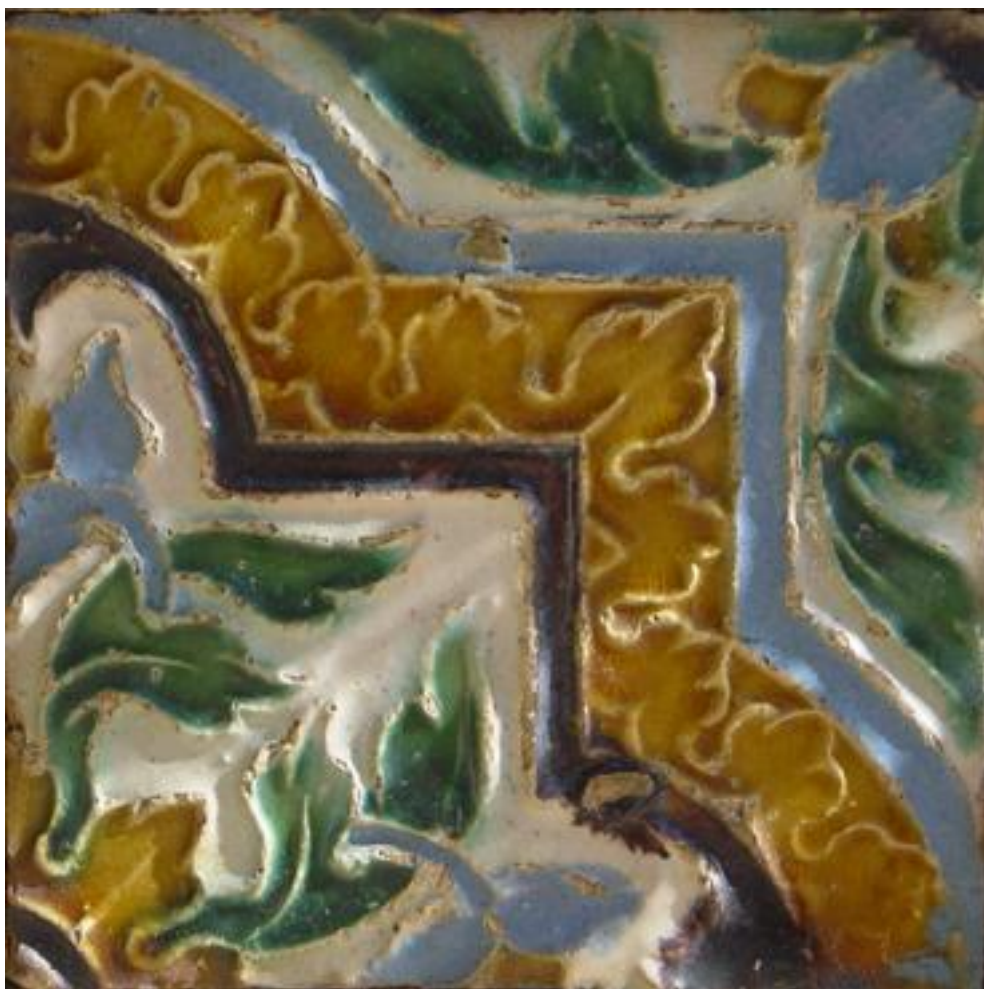
## T55

<b>TIPO</b>	Azulejo de arista, para panel. Siglo XVI
<b>COLOR</b>	Blanco, melado, azul, verde y negro.
<b>MOTIVO</b>	Vegetal y geométrico. Con otros tres formaría un artesón con florón central.
<b>TAMAÑO</b>	13 x 13 cm.
<b>POSICIÓN</b>	Murete
<b>PROCEDENCIA</b>	Desconocida
